Reaktivierung der Wartauer Giessen

Schlussbericht 4. Etappe

5. Dezember 2014

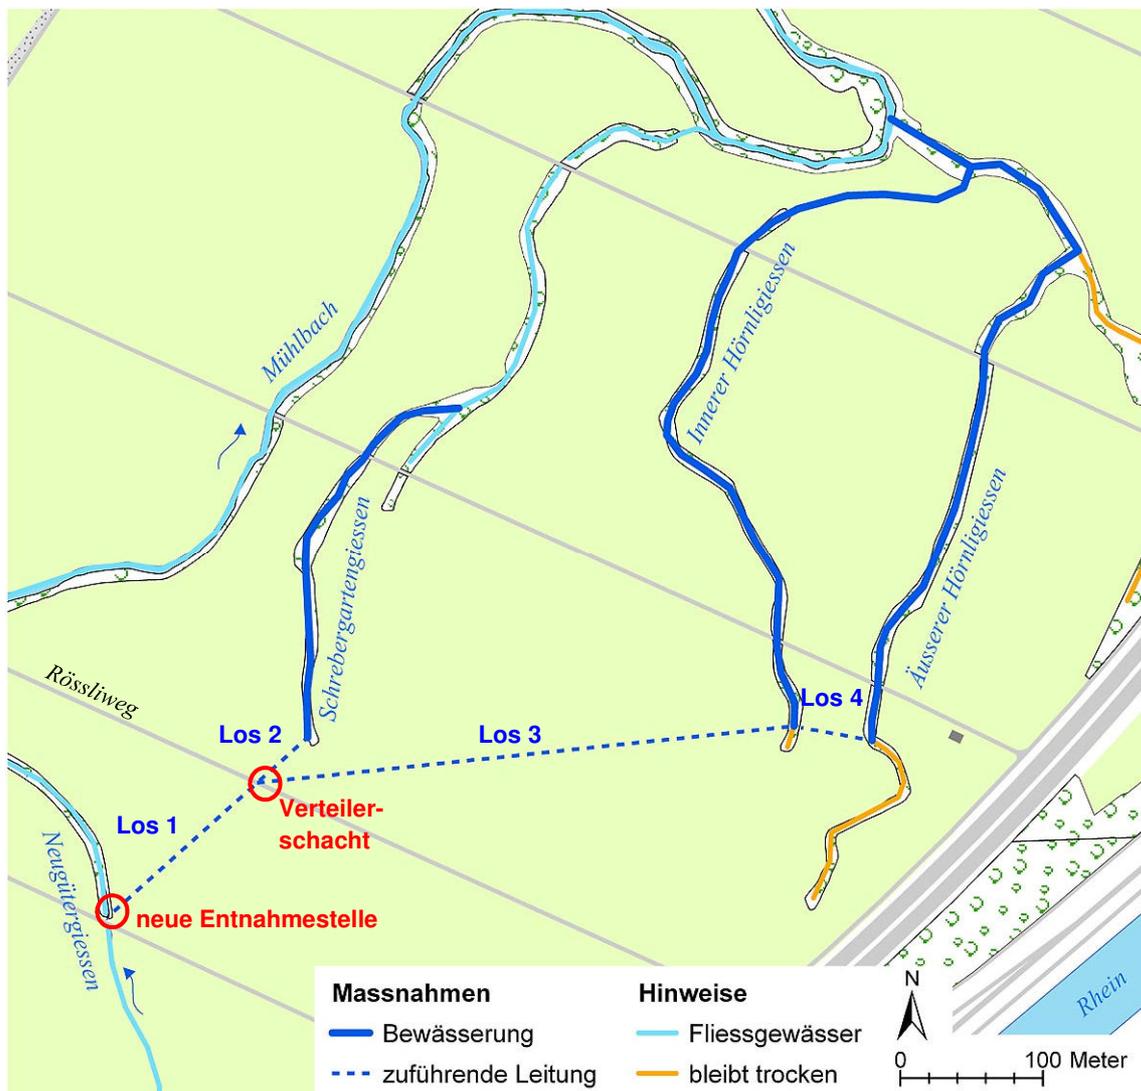
Abb. 1: Lage der Bewässerung der 4. Etappe mit den drei bewässerten Giessen und den zuführenden Leitungen, bestehend aus 4 Losen.

Die bauliche Umsetzung erfolgte zur Hauptsache im Zeitraum Januar bis März 2014. Die Bauleitung lag beim Ingenieurbüro Rissi + Partner AG, ausführendes Unternehmen war die Marty Azmoos AG. Zur Bewässerung der drei Giessen wurden unterirdische Freispiegelleitungen mit einer Gesamtlänge von 623 Metern gebaut. Die Leitungen beginnen am Neugütergiessen (neue Entnahmestelle) und verlaufen in vier Losen (vgl. Karte unten). Beim Aushub des Leitungsgrabens wurden drei Bodenschichten unterschieden, separat gelagert und wieder eingebracht (Humus, Unterboden, kiesiger Untergrund). Im Einklang mit dem Bodenschutz wurde so ein bis zu 16 m breiter Streifen abhumusiert.

Die verwendeten PP-Rohre von 50 oder 40 cm Durchmesser haben eine Überdeckung von mindestens 60 cm, so dass die landwirtschaftliche Nutzung über den Rohren weiterhin gewährleistet ist.

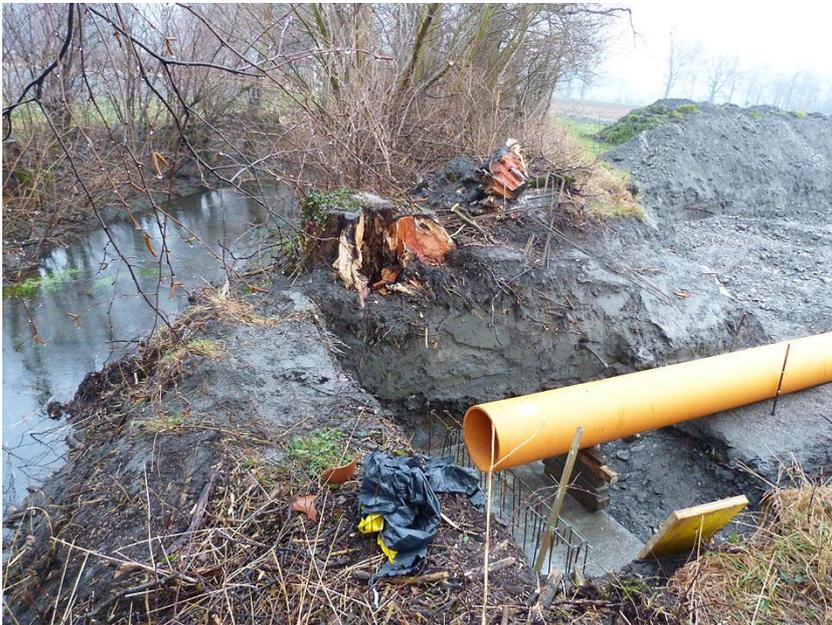
*Abb. 2:
Neue Entnahmestelle am
Neugütergiessen: Bau der
Freispiegelleitung (Januar
2014).*

- Installation eines Habegggers zur Bedienung der Verschlussklappe bei der Wasserentnahme am Saarkanal
- Erhöhung der bestehenden Schwelle im Schwettigiessen (Ziel: Wassermenge im Neugütergiessen erhöhen)
- Bau einer neuen Entnahmestelle am Neugütergiessen, inkl. Bau einer Schwelle zur Einspeisung einer ausreichende Wassermenge in die neue Leitung)
- Bau eines Verteilerschachts im Rössliweg
- Gerinneanpassung am Schrebergartengiessen
- Bau einer Entnahmestelle am Inneren Hörnligiessen (für Zufluss zum Äusseren Hörnligiessen)
- Bau je eines Durchlasses am Inneren und Äusseren Hörnligiessen (Ersatz von zwei eingestürzten Durchlässen)

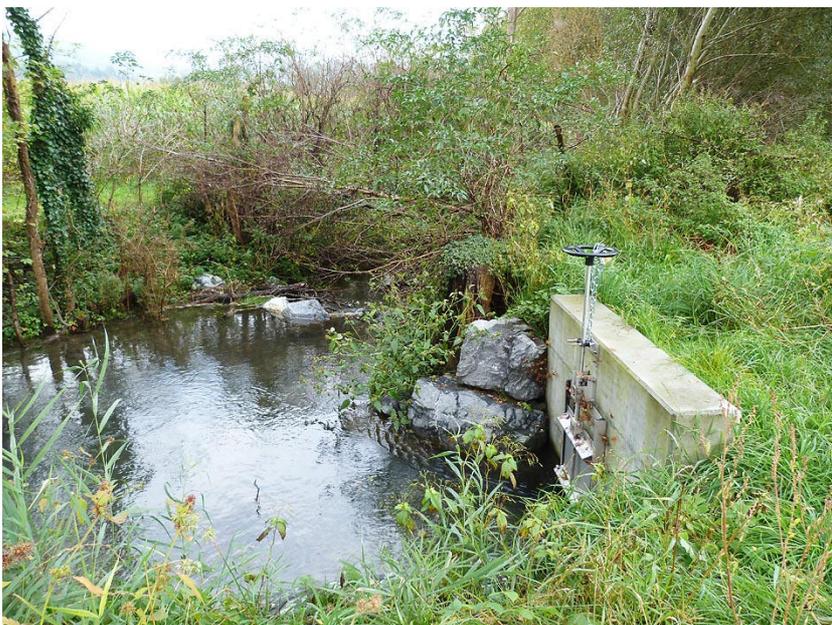
*Abb. 3:
Dieselbe Stelle verwach-
sen und mit installiertem
Schieber. Hinten links die
erhöhte Schwelle zur Spei-
sung der neuen Leitung
mit der benötigten Wasser-
menge (September 2014).*

Die Wassermengen wurden am 15.9.2014 mittels Wasserstandsmessungen und Normalabflussberechnungen überprüft und liegen in einem sehr guten Bereich. Anstelle der bewilligten Entnahmemenge von 150 l/s werden nun rund 140 l/s aus dem Neugütergiessen entnommen und zu gleichen Teilen auf die drei Giessen verteilt. Die Einstellungen aller Schieber wurden markiert, damit sie bei einer unterhaltsbedingten Bewegung der Schieber nicht verloren gehen.

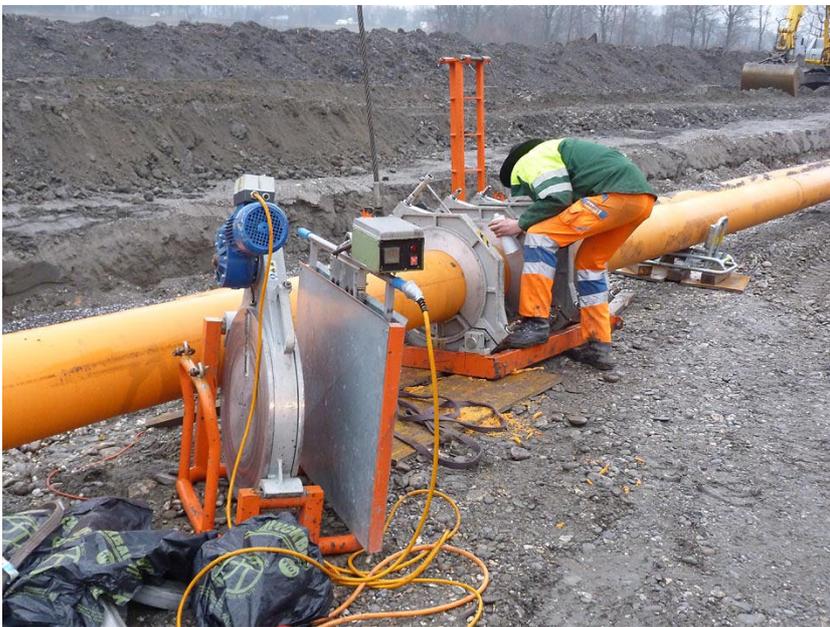
Abb. 4:
Die PP-Rohre wurden vor Ort verschweisst (Januar 2014).

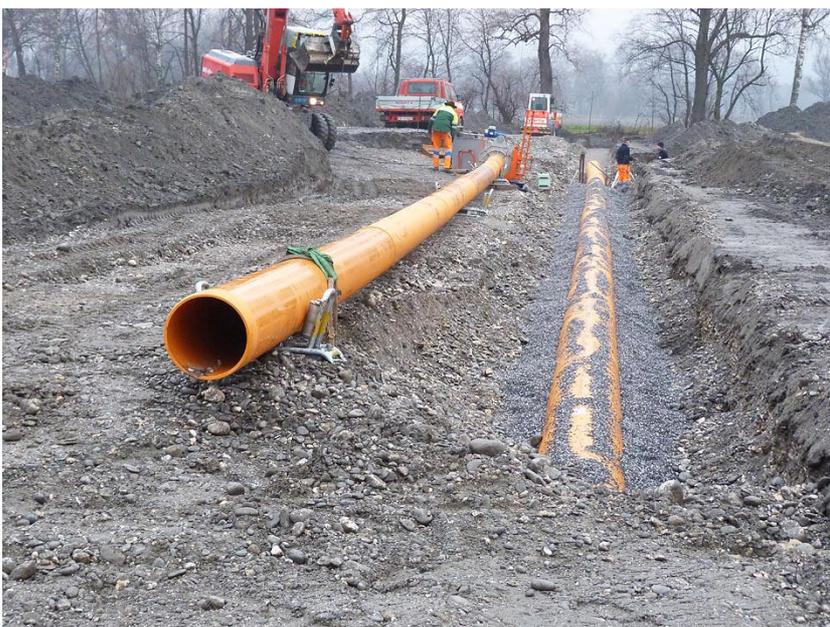
Abb. 5:
Während das Rohr bis zum Verteilerschacht bereits im Graben ist, wird nebenan das weiter führende Rohr zusammengesweisst (Januar 2014).

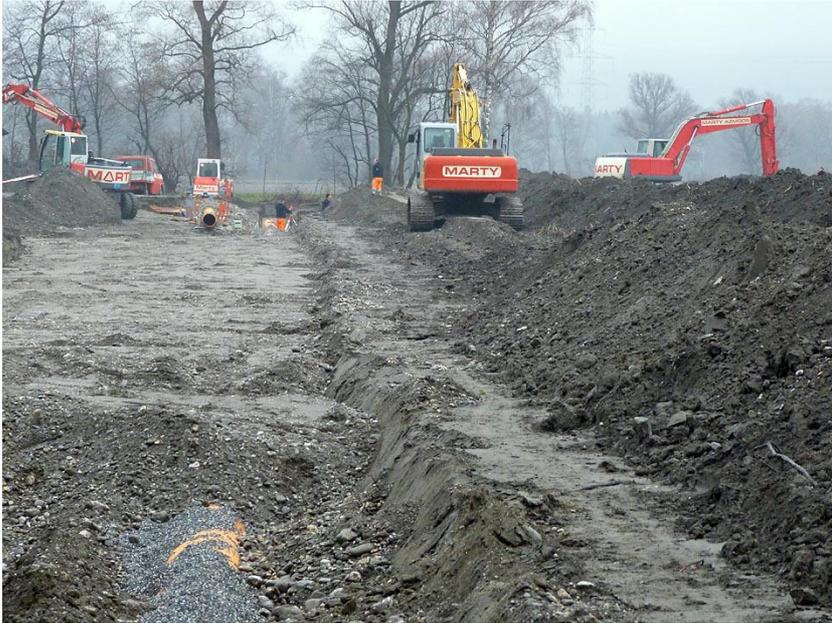
Abb. 6:
Trennung der Bodenschichten zur Gewährleistung des Bodenschutzes (Januar 2014).

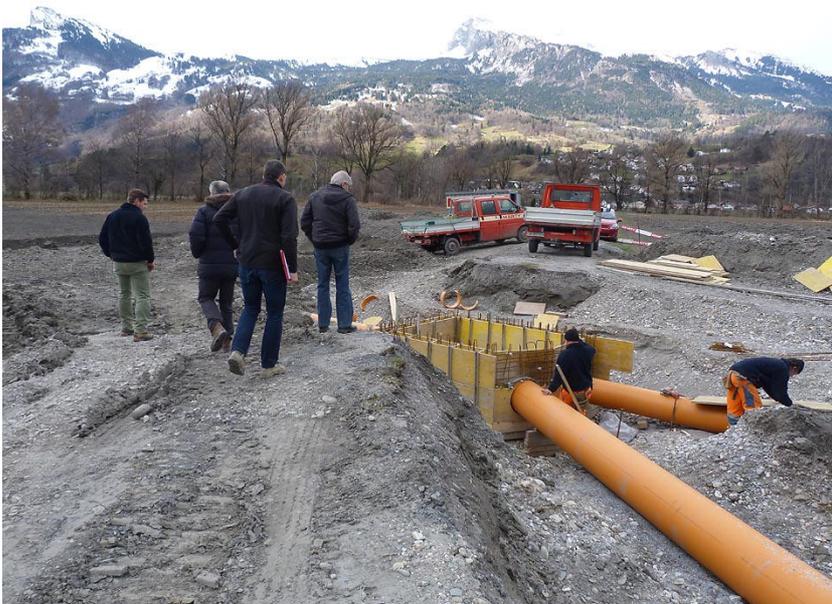
Abb. 7:
Baustellenbesichtigung am Ort des Verteilerschachts (Februar 2014). Das Wasser kommt künftig von links und wird rechts in zwei Richtungen verteilt.

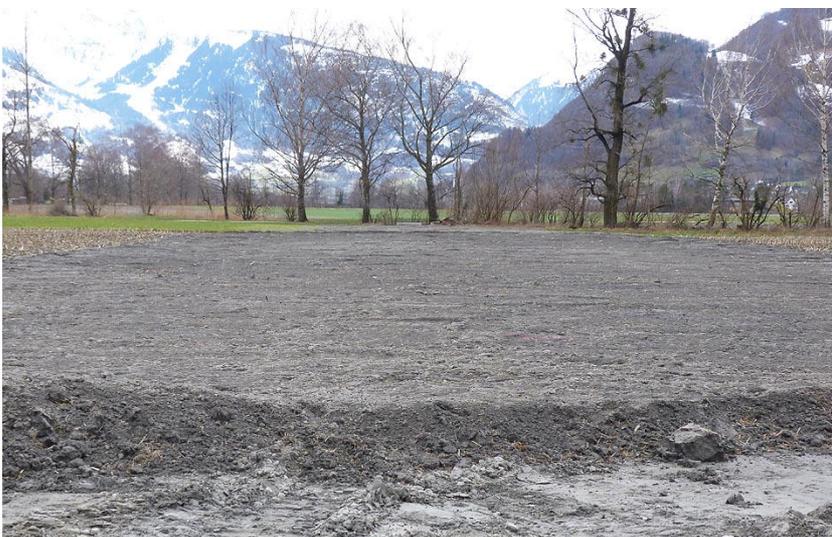
Abb. 8:
Nach der Rekultivierung steht das Land wieder der Landwirtschaft zur Verfügung (Februar 2014).

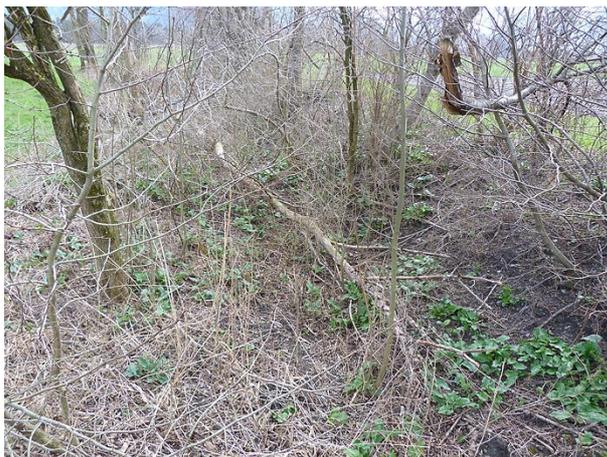
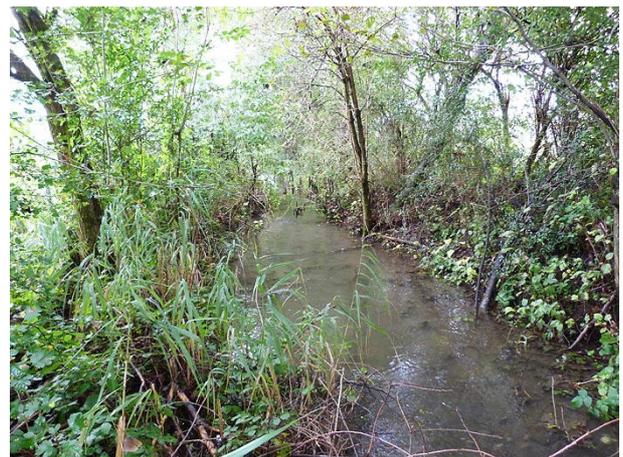
Abb. 9: Abschnitt im Ufergehölz:
Trockene Rinne (April 2013) ...

... gemächlicher Giessenlauf (Sept. 2014).

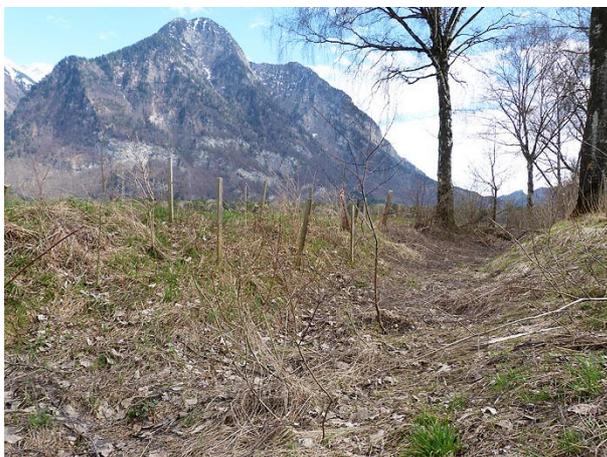
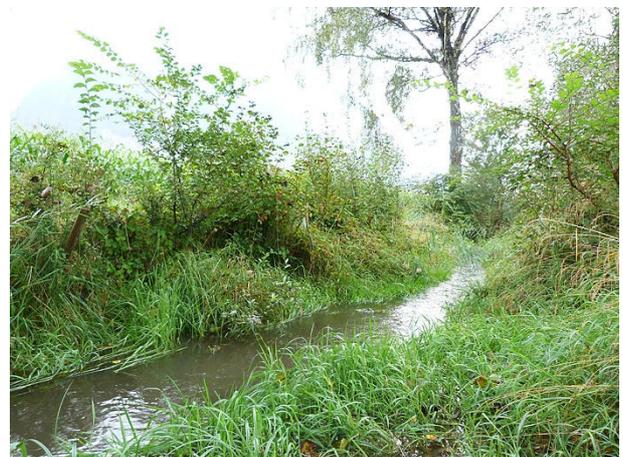
Abb. 10: Abschnitt mit früherer Auffüllung:
Trocken und mit Neupflanzung (April 2013) ...

... neuer Bach zwischen Gehölzen (Sept. 2014).

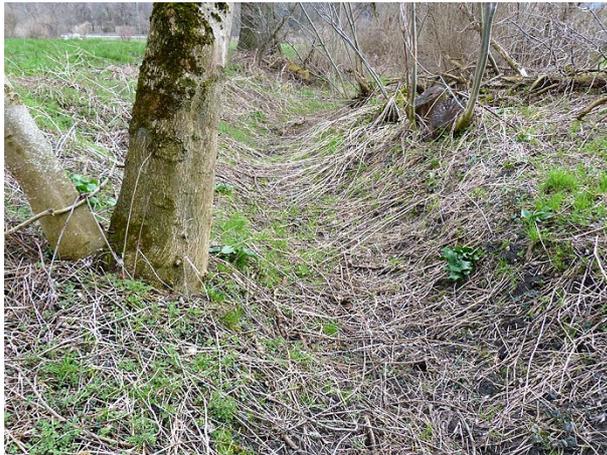
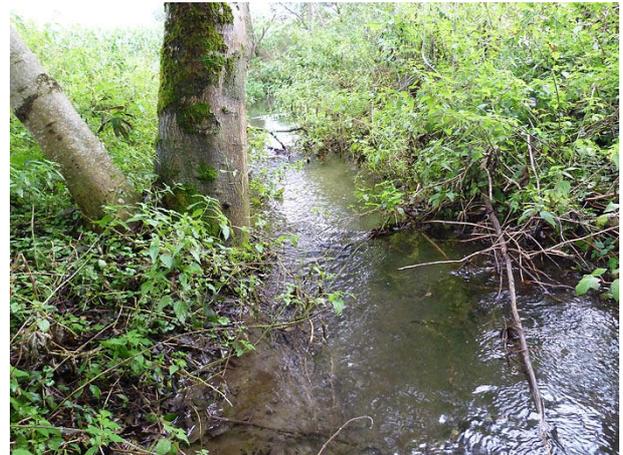
Abb. 11: Stelle bei markantem Baum:
Die trockene Rinne (April 2013) ...

... wird zum Bächlein mit Ufervegetation (Sept. 2014).

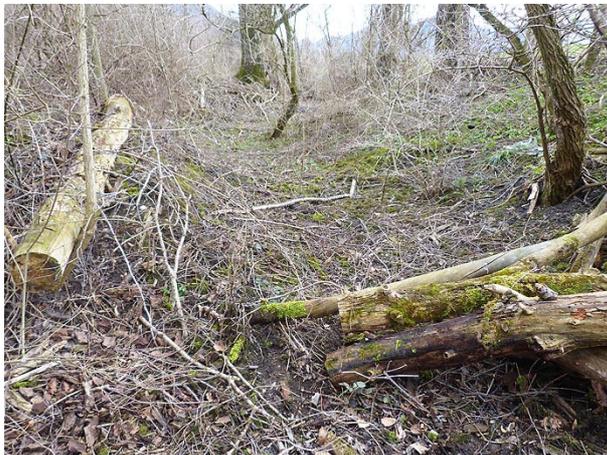
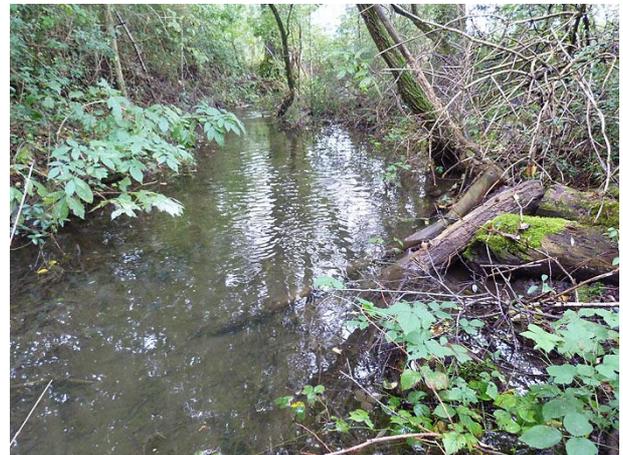
Abb. 12: Stelle mit Totholz:
Das liegende Totholz (April 2013) ...

... wird zur Kleinstruktur im Gerinne (Sept. 2014).

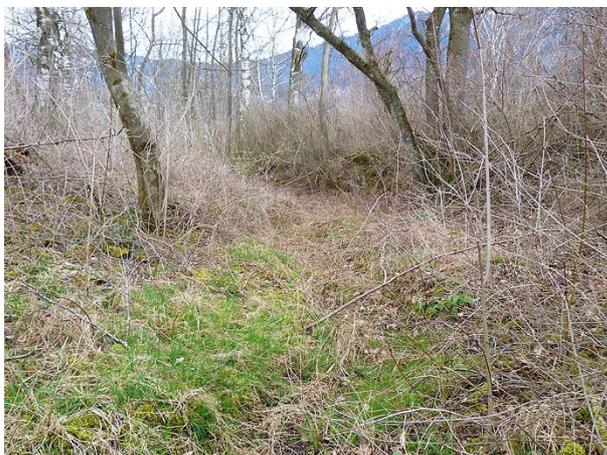
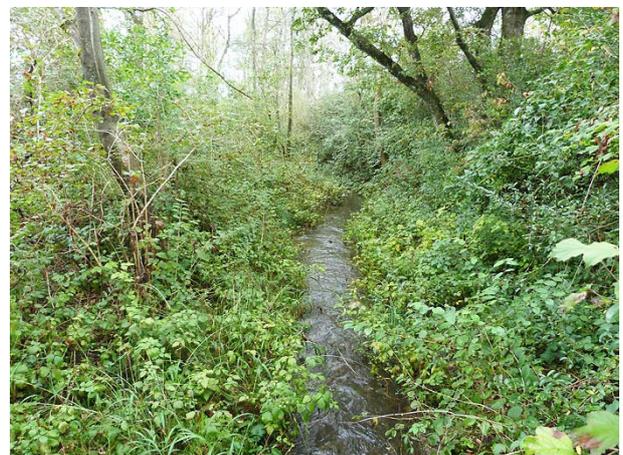
Abb. 13: Irgendwo im Ufergehölz:
Das trockene Gelände (April 2013) ...

... wird zu einem schmalen Waldbach (Sept. 2014).

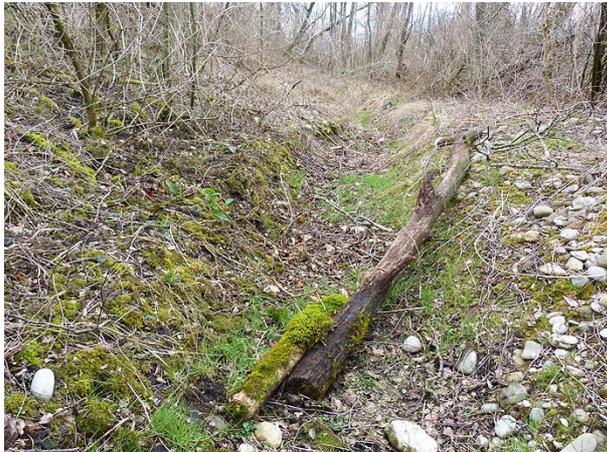
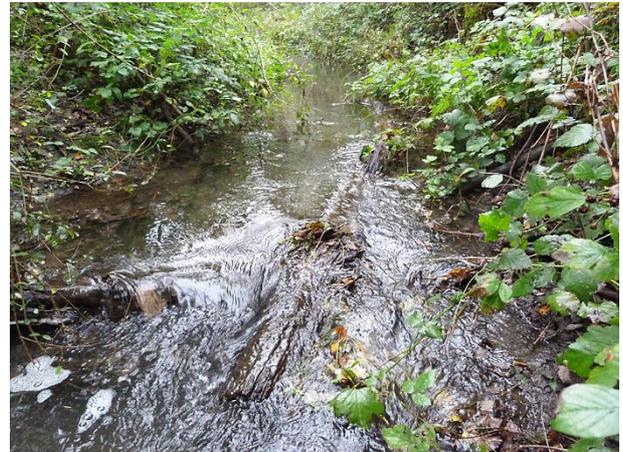
Abb. 14: Gerinne in der 2. Etappe vorbereitet:
Das liegende Totholz (April 2013) ...

... übernimmt eine neue Funktion im Bach (Sept. 2014).

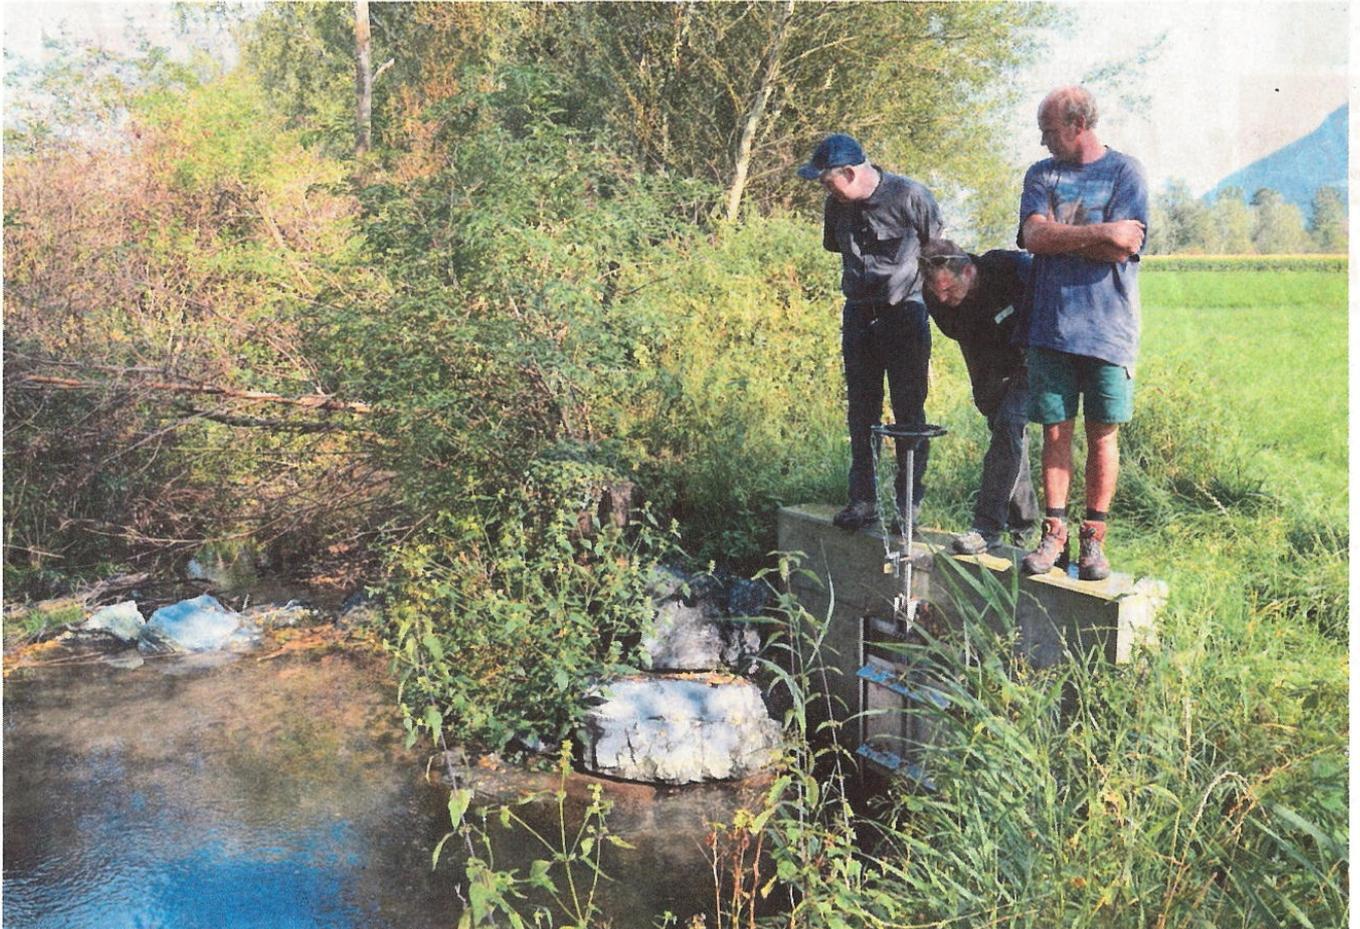
Mit dem Abschluss der vierten Etappe des Giessen-Projektes fließt nun wieder auf 2,3 Kilometern Wasser. Hier der Schieber, der den Zufluss vom Neugüetertiessen zum Schrebergartengiessen und den beiden Hörnligiessen regelt.

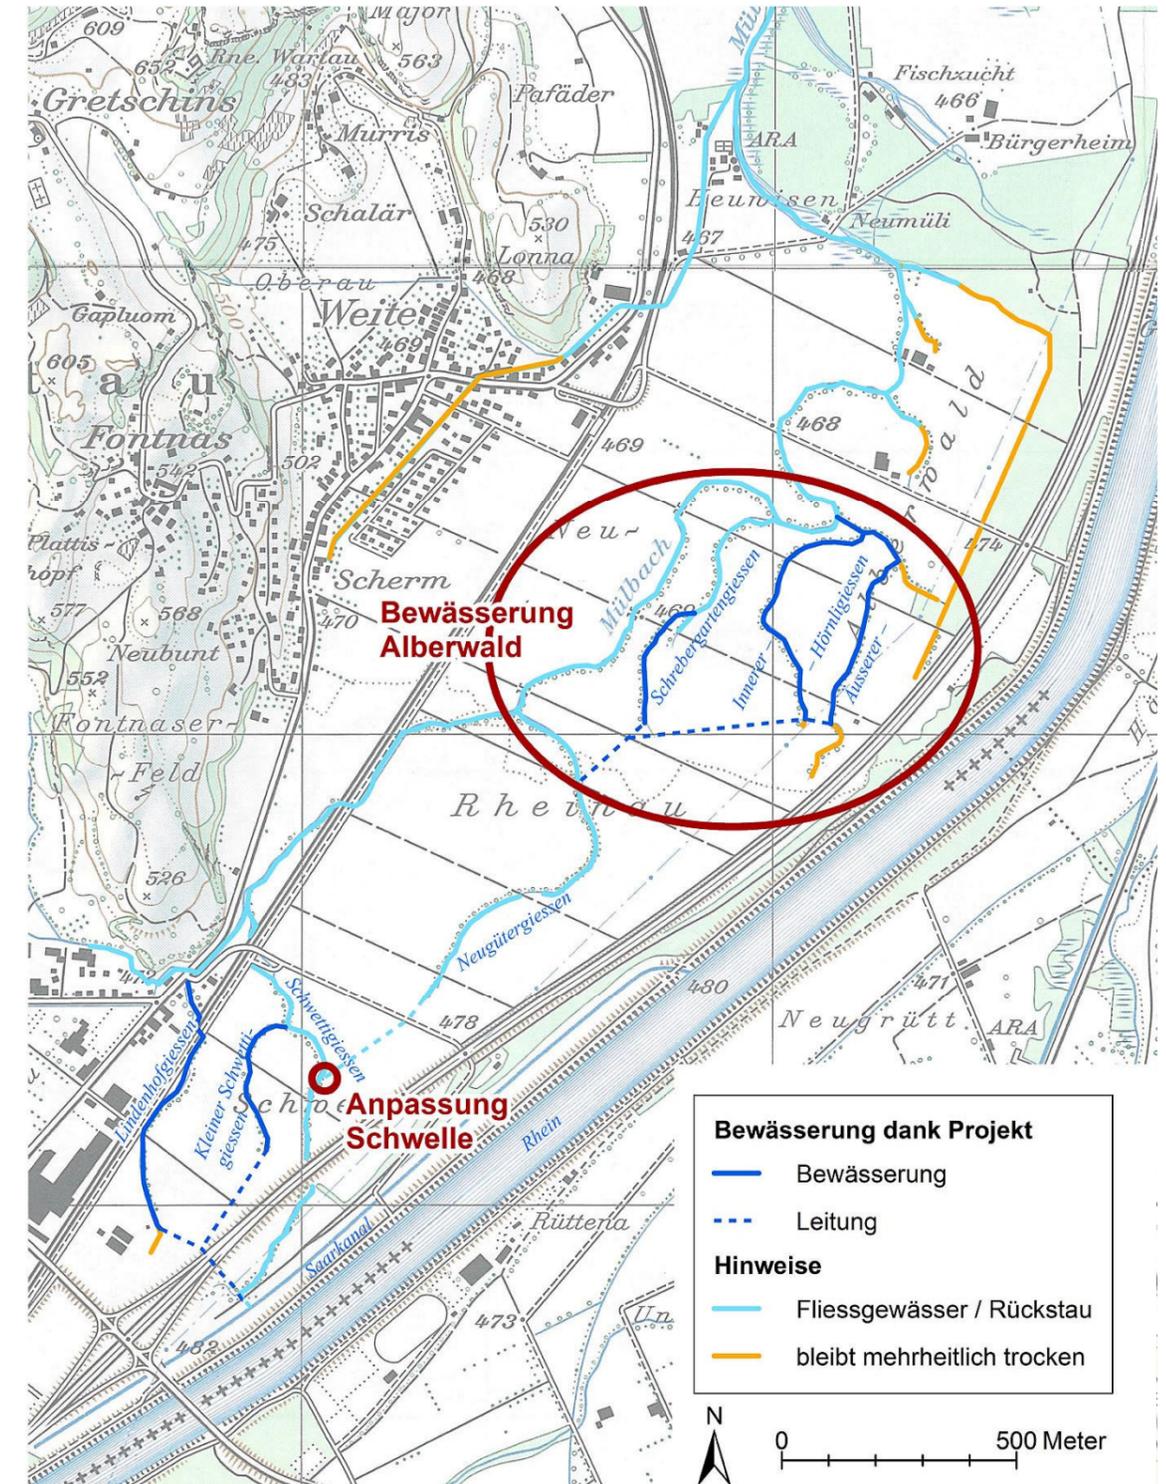
C Karte der Bewässerungen mit Massnahmen der 4. Etappe (4. Etappe mit roter Beschriftung)

Masstab 1:15'000
